## INFORMACION SOBRE LA REDUCCION DE VOLTAJE EN EL LA508 (traducido por Txemucky)

Lo que aquí se expone es una traducción de un manual hecho por CLAUDIO, sobre las investigaciones de ROMEO acerca de la prematura muerte de las V9.

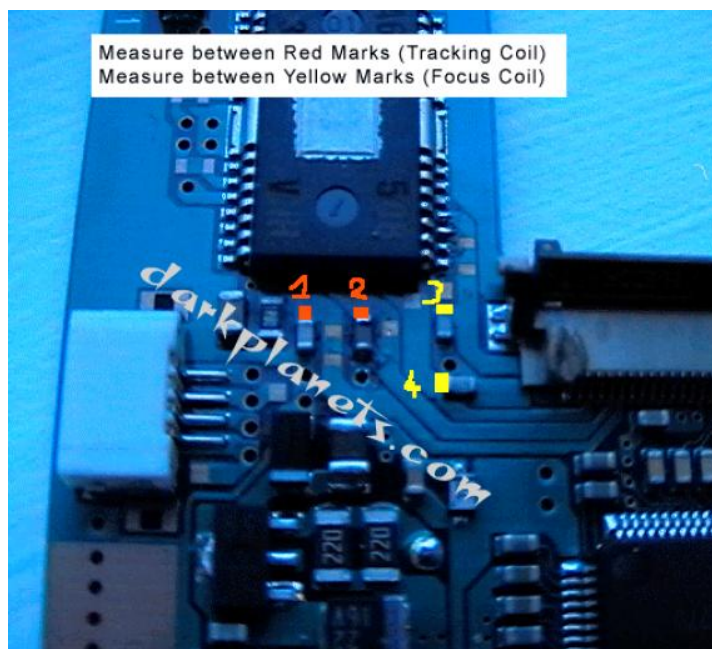
Otra prueba, muy importante, es medir el valor de las bobinas que tienen que resultar entre 4 y 5 Ohmios, si miden menos, es que están rotas. Los puntos más cómodos donde medir son los marcados en la foto (V9). (Para esta prueba si hace falta tener el cable de la óptica conectado).

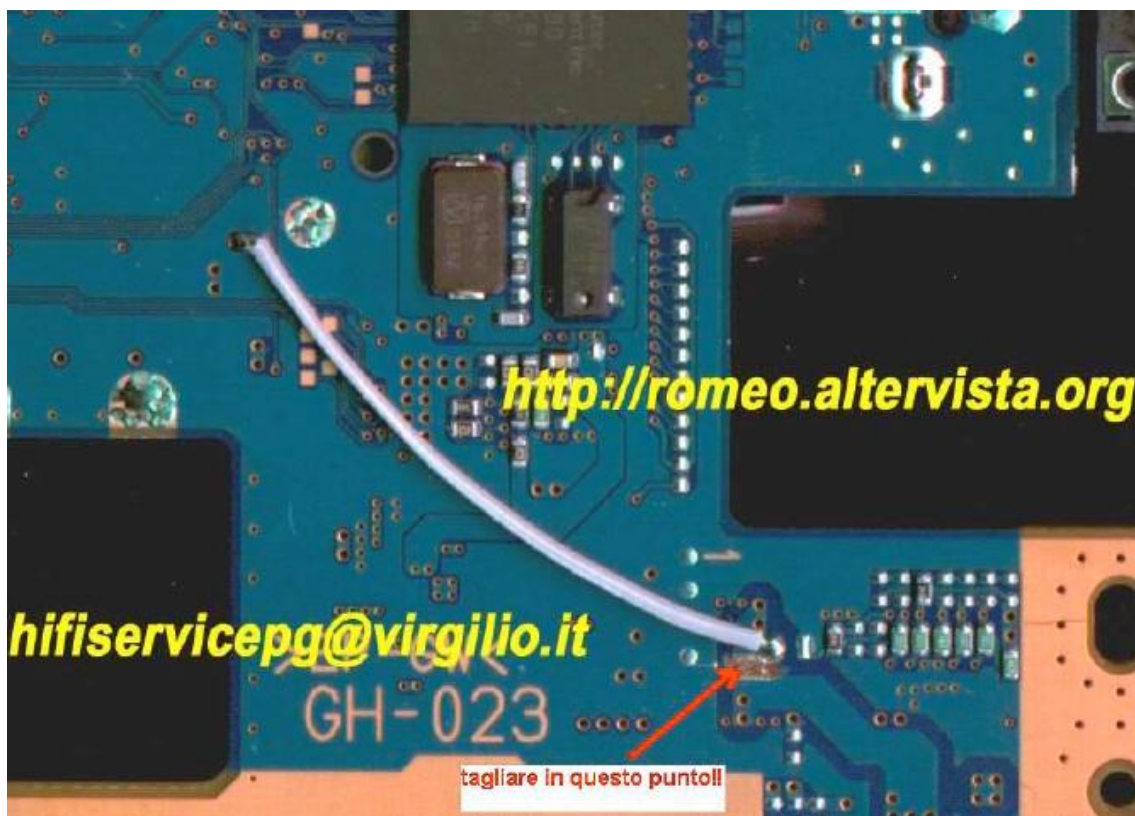
En esta condición, alimentando la parte de LA que pilota las bobinas a 5V en lugar de a 12V, la amplitud principal de los picos anómalos de tensión que llegan a las bobinas es reducida por los 16Vpp iniciales acerca de a algo más de 6Vpp y esto (me lo deseo justo) debería disminuir bastante el sobrecalentamiento del LA y de las bobinas.

En la imagen de abajo esta la modificación a la alimentación del LA. Una pista debe ser cortada y unido un hilo que alimenta la parte superior de la pista cortada a 5V. Los 5V ha sido tomado por 2 vías grandes que están directamente unidas al 7805 cerca del cable plano de las teclas. Aisláis el hilo con cinta antes de reponer la cobertura metálica. El fusible PS11 es originariamente de 2A o de 2,3A y protege (se hace para decir, habéis visto nunca de ello uno fundido?) por entero el LA. Dividiendo las 2 alimentaciones, el PS11 ahora protege sólo la parte del LA que hace mover el motor de la óptica, que, midiendo con el tester, absorbe he aquí acerca de 400-500mA por lo que he puesto en el sitio del PS11 un fusible rápido de 750mA, según yo, suficiente para proteger aquella parte de alimentación.

Tomando la alimentación del otro medio LA, lo que pilota las bobinas, del 7805, es obvio que solicitamos más corriente al 7805 mismo, y el PS13 que lo protege, que es de 400mA, no es suficiente para proveer corriente al LA también, y en efecto si no lo cambiamos, a la primera descarga sobre las bobinas el fusible salta (probado). El 7805 absorbe cerca de 150-200mA, más tiene que pilotar las bobinas, que son otros 200-300mA, en fin, cerca de 500mA en total, por esto también he reemplazado el PS13 con un fusible rápido de 750mA esperando que los valores sean justos. Si notáis que los fusibles saltan a menudo aumentas el valor, siempre teniendo en cuenta que cuanto más alto es, menos protegido queda el circuito. Mejor un fusible saltadas 2 veces al año que una bobina o un LA frito por ¿siempre?.

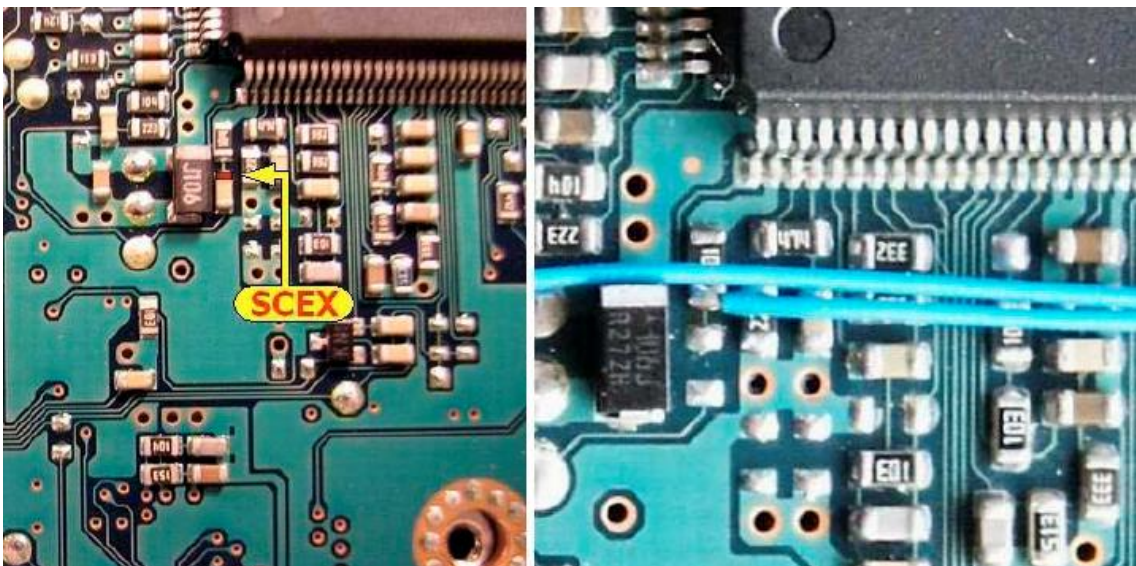
SOLUCION AL SEGUNDO PROBLEMA. LA ANOMALÍA INTRODUCIDA POR EL PUNTO SCEX.

Algunos modchips probados: Gloria, MatrixMXL2, Magic5, Titan Light Plus, introduce una anomalía cuando vienen reproducidos los PS1 y las Películas DVD y Audio CD, esta anomalía es atada estrechamente a la señal SCEX y a Y (o CLK). La anomalía siempre está presente en modalidad PS1/Film, y consiste en sobretensiones sobre las bobinas de la óptica cuando éstos cumple desplazamientos largos durante la lectura del disco, entendiendo por desplazamientos largos no lo normal seguir de la huella del disco sino el paso de una huella a la otra (cambio capítulo en las Películas por ejemplo).

Esta anomalía se elimina removiendo el condensador de 4,7nF del SCEX, pero no sé matemáticamente que esta eliminación no tenga contraindicaciones, porque no he tenido ahora cotejos en tal sentido, todo semeja funcionar regularmente.
